Ergebnisbericht zu orientierenden Altlastenuntersuchungen in der ungesättigten Bodenzone

im Rahmen des B-Plan-Verfahrens NAU 41/01

„Am Gutshaus“ Markeer Straße
(Flur: 39 / Flurstücke 258 und 259)

Berichts-Nr. 10360-L-6/01/18

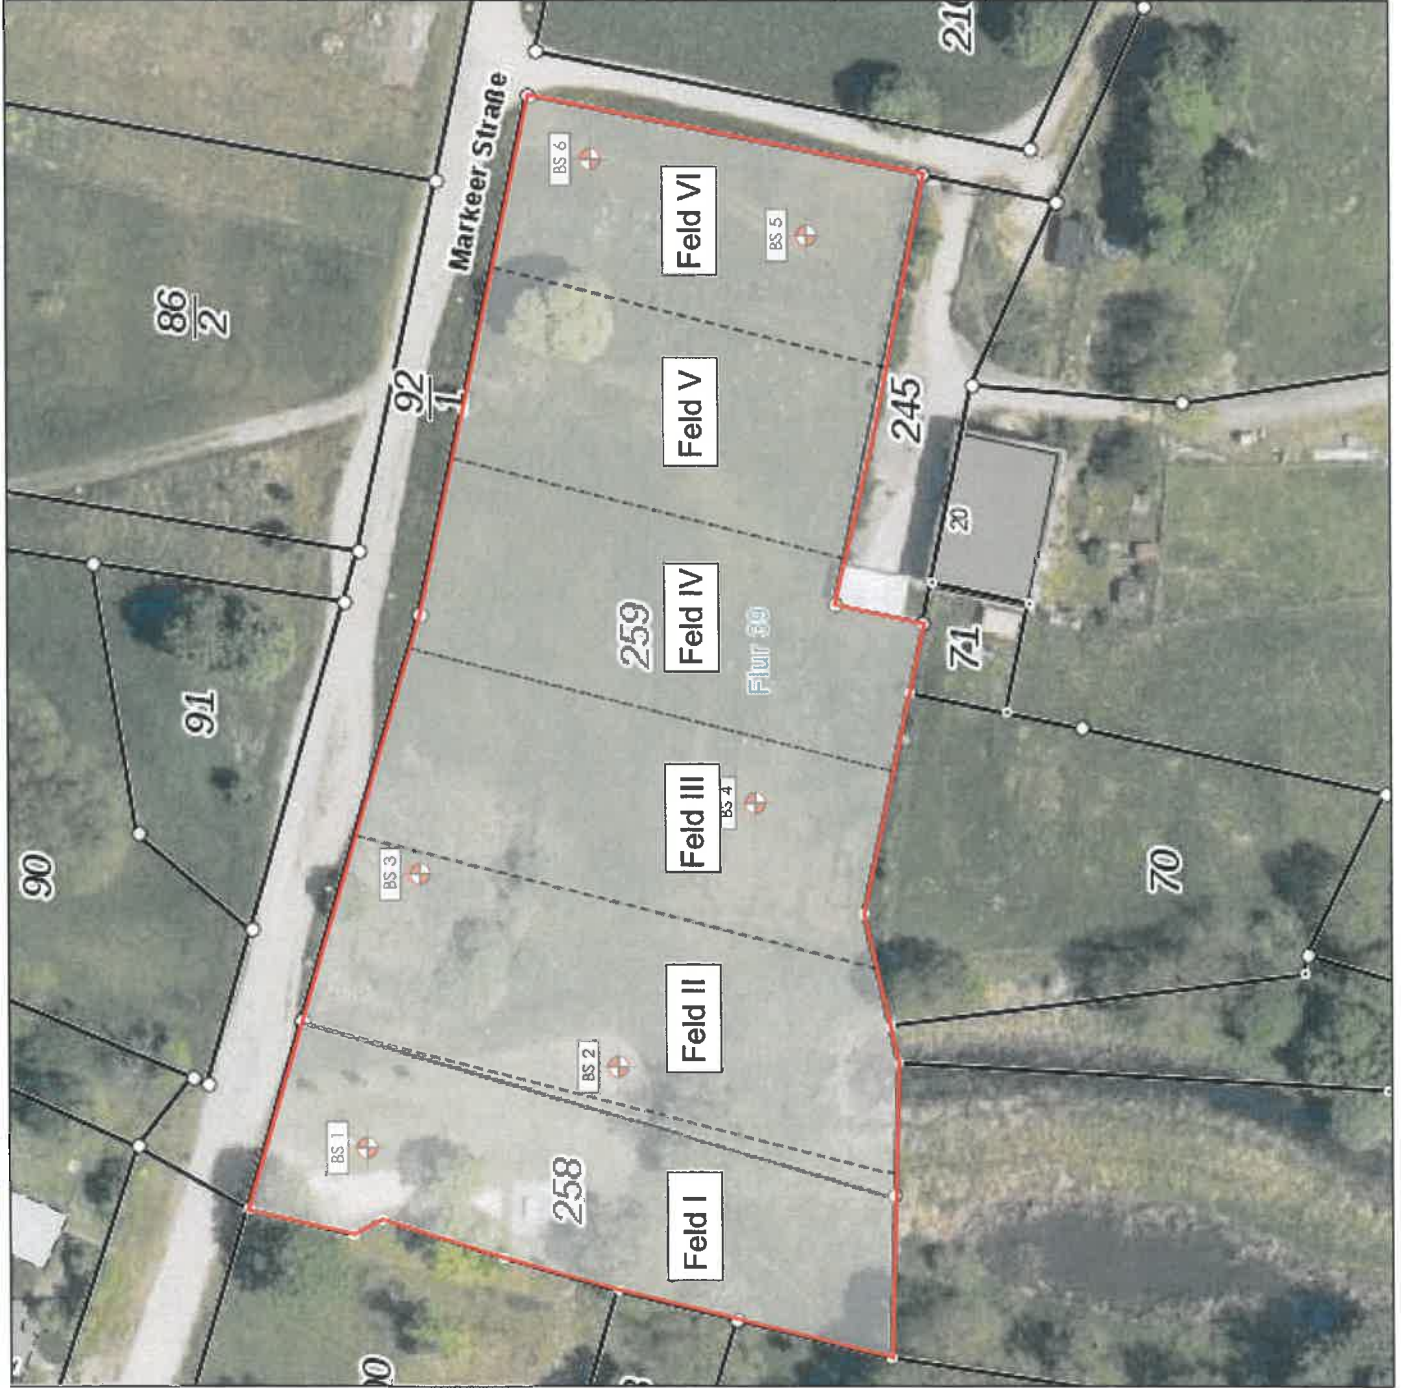
Anlage 1.2:

Lageplan mit Einteilung der Felder I bis VI (BBodSchV)

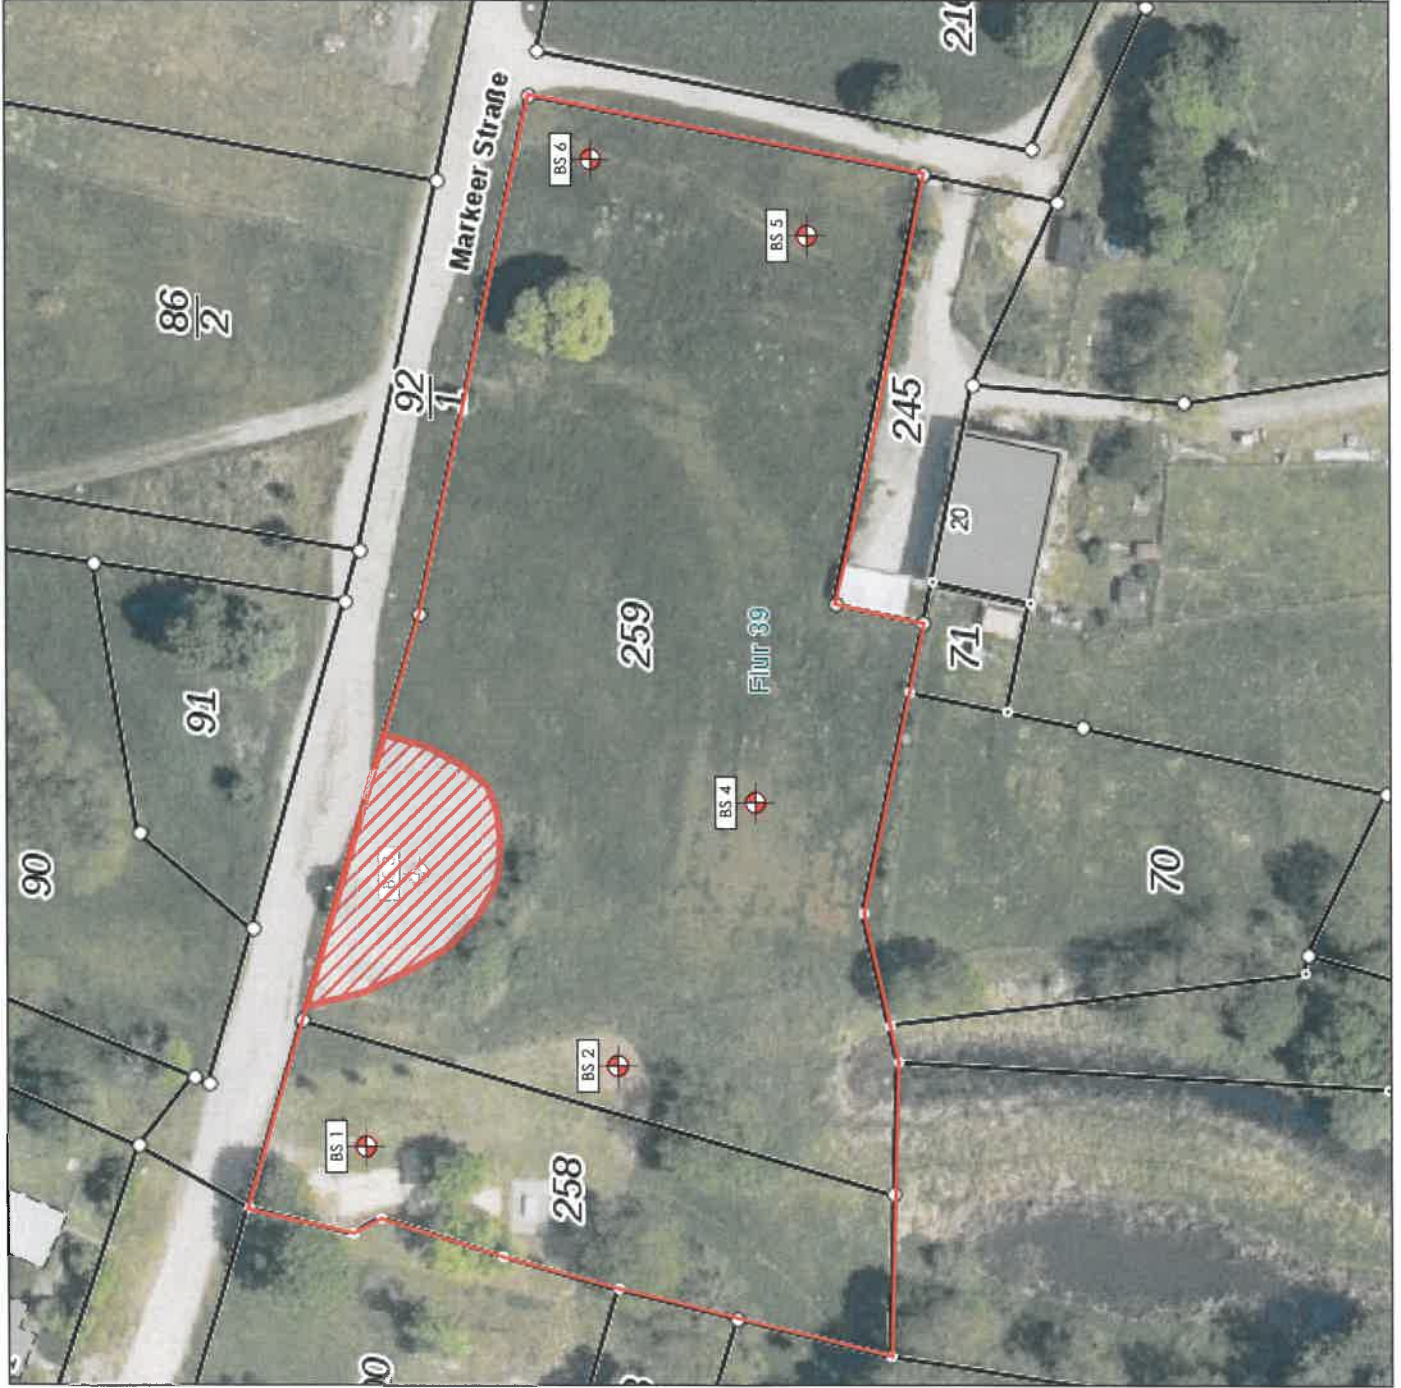
<p>Anlage 1.3: Lageplan mit Sondieransatzpunkten und Altlastenrelevanz (LAGA > Z2)</p>	<p>Legende:</p>

Im Sinne der angewandten gültigen Gesetze und Verordnungen als altlastenrelevant zu charakterisierende Schadstoffbelastungen wurden nur im Umfeld der Bohrsondierung BS 3 für den Summenparameter PAK (Polyzyklische-Aromatische-Kohlenwasserstoffe) sowie dessen Leitparameter Benzo(a)pyren aufgrund des Überschreitens des zugehörigen Zuordnungswerte Z 2 gem. LAGA-Richtlinie bzw. des Prüfwertes gem. BBodSchV nachgewiesen. Für die verbleibenden Schadstoffparameter liegen im Bereich des genannten Bohrsondierpunktes keine Prüfwert- / Z 2-Zuordnungswertüberschreitungen vor. Gleiches gilt für das analysierte Schadstoffspektrum im Umfeld der verbleibenden Bohrsondierpunkte bzw. für die analysierten Mischproben der Feldbeprobung [s. Tab. 3 und 4].

<p>Bohrsondierungen (BS) 1 bis 6</p> <p>Altlastenrelevanz im Teufenbereich 0,0 - 2,4 m u. GOK</p>	<p>Übersichtsplan:</p>

Gefährdungspotentiale für den Einzelnen bzw. die Allgemeinheit, die sich aus den altlastrelevanten Schadstoffbelastungen im Umfeld des Bohrsondierpunktes BS 3 ergeben könnten, sind grundsätzlich als gegeben zu betrachten (fehlende Oberflächenversiegelung \Rightarrow Kontakt Boden \leftrightarrow Mensch möglich). Die Gefährdungspotentiale sind aus gutachterlicher Sicht jedoch als relativ gering einzustufen \Rightarrow Belastungen sind lokal begrenzt, aktuell erfolgt keine sensible Nutzung, die unterlagernden Geschiebeböden zeigen keine spezifischen Auffälligkeiten. Des Weiteren ist davon auszugehen, dass im Zuge der geplanten Umnutzung / Neubebauung eine vollständige Entfernung der belasteten Oberboden- / Aufschüttungsmaterialien erfolgt bzw. diese aus baugrundgeologischer Sicht zu erfolgen hat.

Bei Einhaltung der arbeits- und gesundheitsschutzrechtlichen Vorschriften ist auch im Zuge möglicher Erd- / Gründungsarbeiten keine akute sowie mittel- bis langfristige Gefährdung des Schutzgutes Mensch aus gutachterlicher Sicht zu erwarten. Erforderliche / Erd- oder Gründungsarbeiten sind aufgrund der festgestellten Schadstoffbelastungen grundsätzlich einer fachtechnischen Begleitung durch ein akkreditiertes Ingenieurbüro zu unterziehen.

Zur gesicherten abfallwirtschaftlichen Einstufung bzw. Festlegung des Verwertungs- / Entsorgungsweges werden weiterführende laborchemische Untersuchungen (Eluat-Untersuchungen) gem. LAGA-Richtlinie benötigt! Hierzu wird empfohlen, anfallende Aushubmaterialien separat zu lagern (z. B. Haufwerke bis max. 500 m³ auf geeigneter Zwischenlagerfläche oder Schurfbeprobung von Rasterfeldern mit max. 500 m³) und diese gemäß den Forderungen der LAGA-Richtlinie sowie behördlicher Vorgaben (mind. 2 Analysen pro 500 m³ Abfall) zu beproben und zu analysieren!

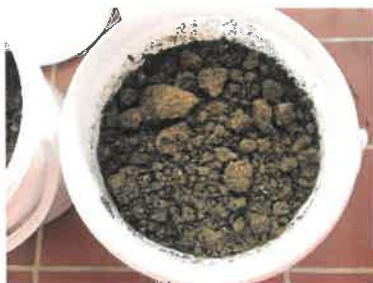
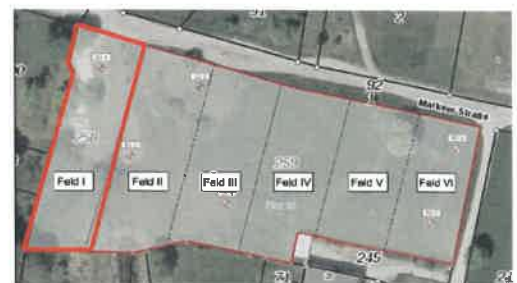
Feld I – MP Oberboden-Aufschüttung / Bereich 0,0 – 0,35 m u. GOK

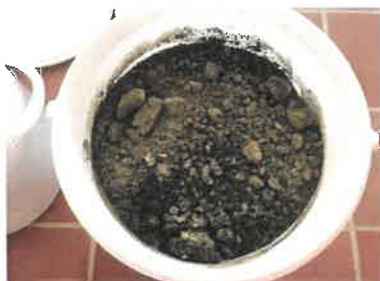
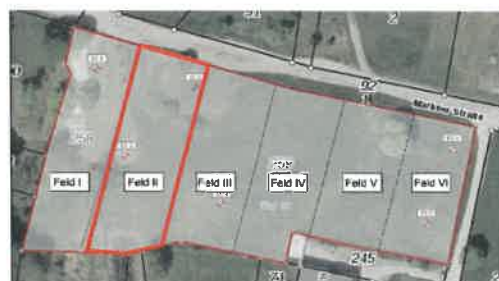
Feld II – MP Oberboden-Aufschüttung / Bereich 0,0 – 0,35 m u. GOK

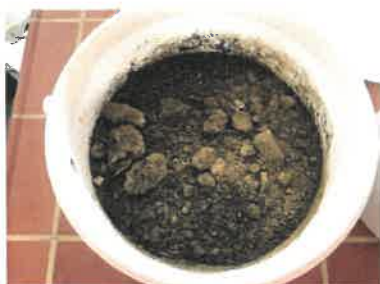
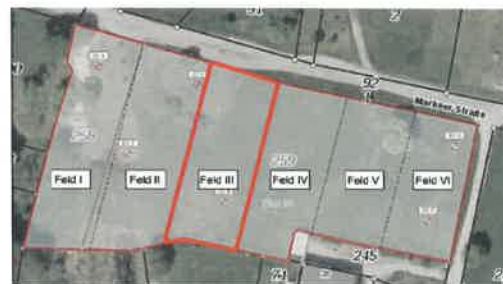
Feld III – MP Oberboden-Auschüttung / Bereich 0,0 – 0,35 m u. GOK

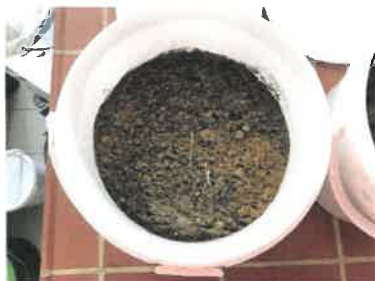
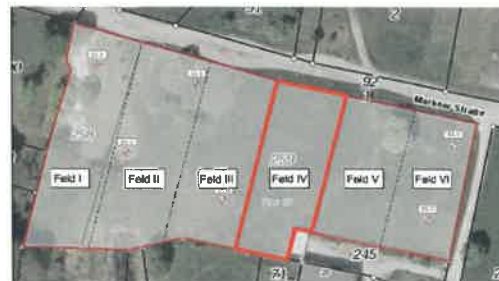
Feld IV – MP Oberboden-Aufschüttung / Bereich 0,0 – 0,35 m u. GOK

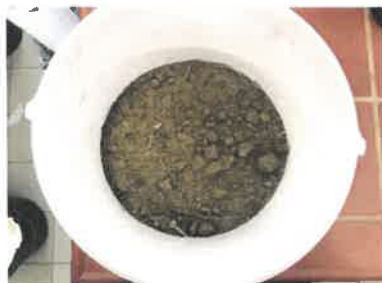
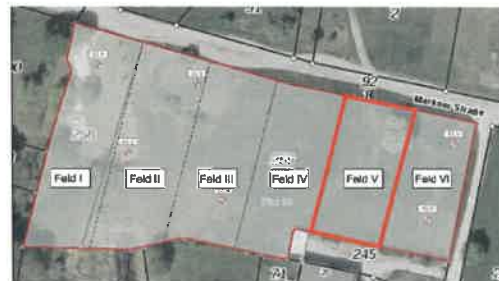
Feld V – MP Oberboden-Aufschüttung / Bereich 0,0 – 0,35 m u. GOK

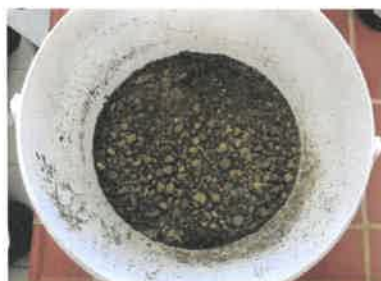
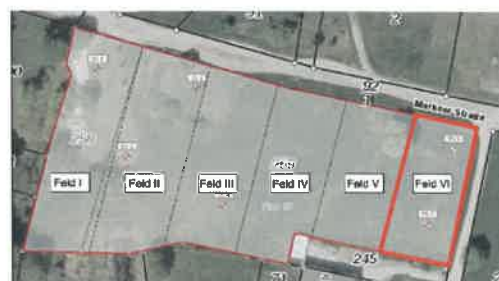
Fotodokumentation: Feld VI – MP Oberboden-Aufschüttung / Bereich 0,0 – 0,35 m u. GOK
